Подводная лодка «Щ-216»

поиск, идентификация, обследование

Сергей Воронов, Виктор Вахонеев, КРУ «Черноморский центр подводных исследований» ■ фото из архива авторов

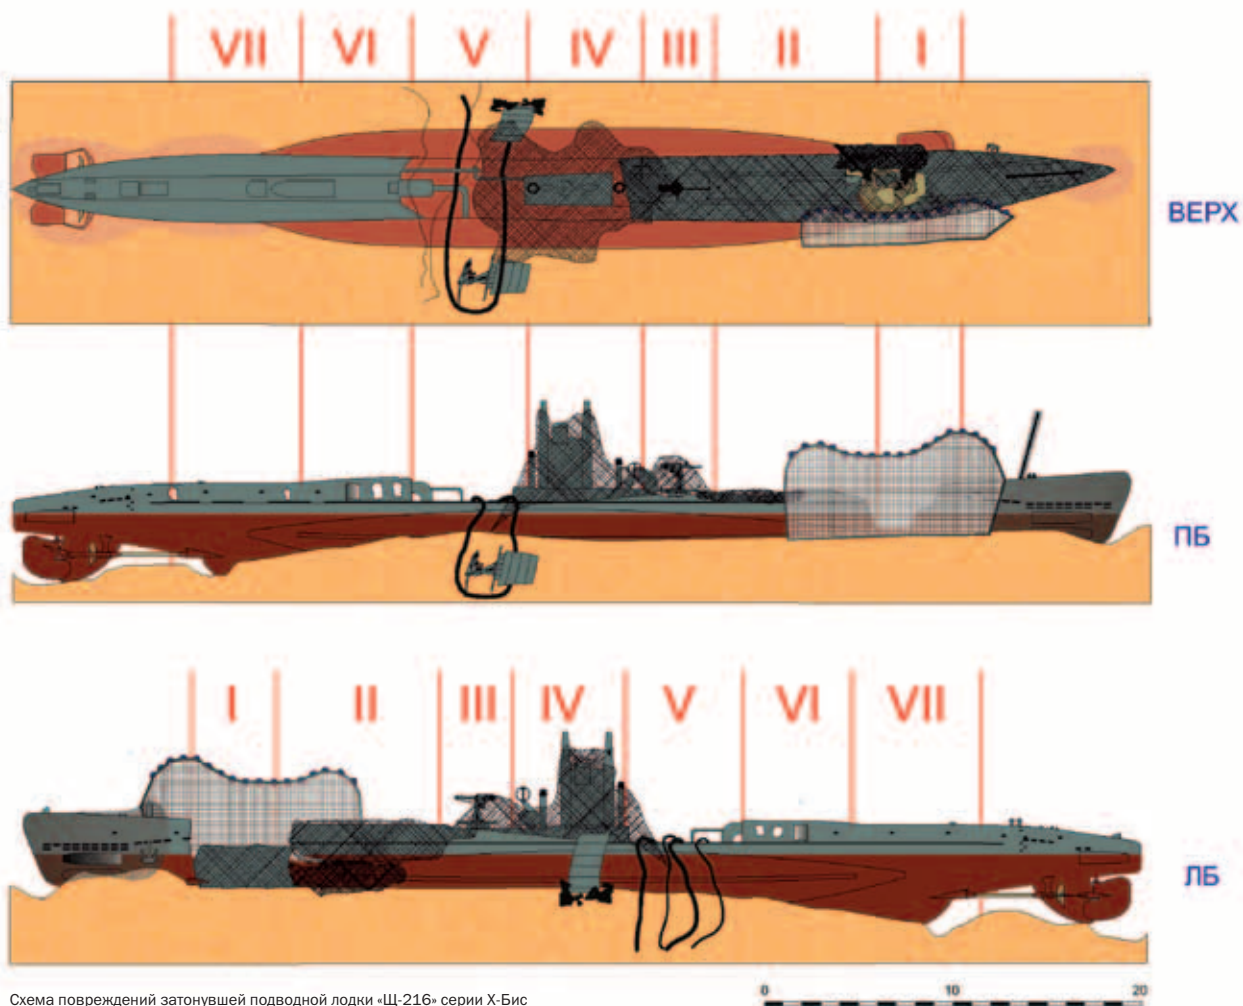
Схема повреждений затонувшей подводной лодки «Щ-216» серии X-Бис

«Щ-216», видимо, была атакована кораблями охраны. Находясь в подводном положении, она получила боевые повреждения от глубинных бомб в районе 1 и 2 отсеков и ограждения боевой рубки, произошла разгерметизация корпуса. Лодка стала стремительно погружаться с дифферентом на нос.

В районе 1 и 2 отсеков ЗПЛ зафиксировано разрушение легкого и прочного корпусов ЗПЛ, которое могло быть вызвано воздействием взрыва глубинной бомбы с последующей детонацией боезапаса внутри корпуса. С левого борта в районе повреждения зафиксированы множественные трещины и разломы легкого и прочного корпусов ЗПЛ. Также наблюдается разрушение прочного корпуса как с левого, так и с правого бортов до уровня грунта. Видимая часть повреждения внутри корпуса завалена металлическими конструкциями, занесена грунтом (илом).
