# Триумф больших кранов

## Подъем норвежского фрегата «Хельге Ингстад»

д.т.н. А.В. Краморенко, к.т.н. В.В. Асмнин – НИИ спасания и подводных технологий ВУНЦ ВМФ «Военно-морская академия»

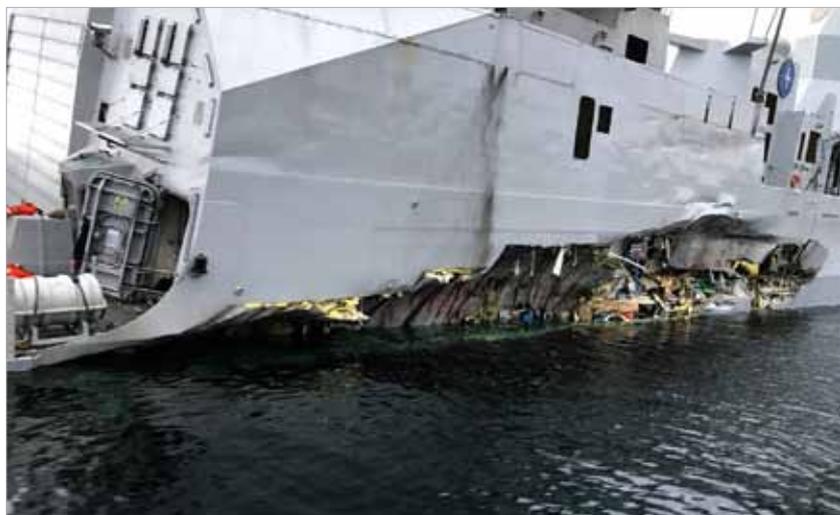
Боевой корабль получил обширные повреждения протяженностью свыше 35 м выше и ниже ватерлинии по правому борту в районе кормовой части надстройки, через которые в его корпус стала поступать вода, заполнившая три водонепроницаемых отсека, включая помещения кормовых генераторов, кладовые, служебные и жилые помещения ниже главной палубы. Фрегат был отбуксирован к берегу. В ходе непродолжительной борьбы за живучесть справиться с поступлением воды не удалось. Фрегат потерял остойчивость и лег на правый бок с креном 45°. Во время аварии пострадали 8 человек. 13 ноября корабль оказался полностью затоплен. Дополнительным негативным фактором стал резкий уклон скального грунта, по которому корабль сполз на глубину так, что из воды выступали только край кормовой надстройки по левому борту и верхняя часть антенного поста радиолокационной станции с установленной на нем мачтой. Крен корабля составлял 20° на правый борт, а дифферент около 20° на нос.

Надводная часть пробоины, ставшей причиной гибели фрегата «Хельге Ингстад»
