# Подъем из Невы танка КВ-1

Андрей Краморенко, Андрей Шпигель ■ фото из архива авторов

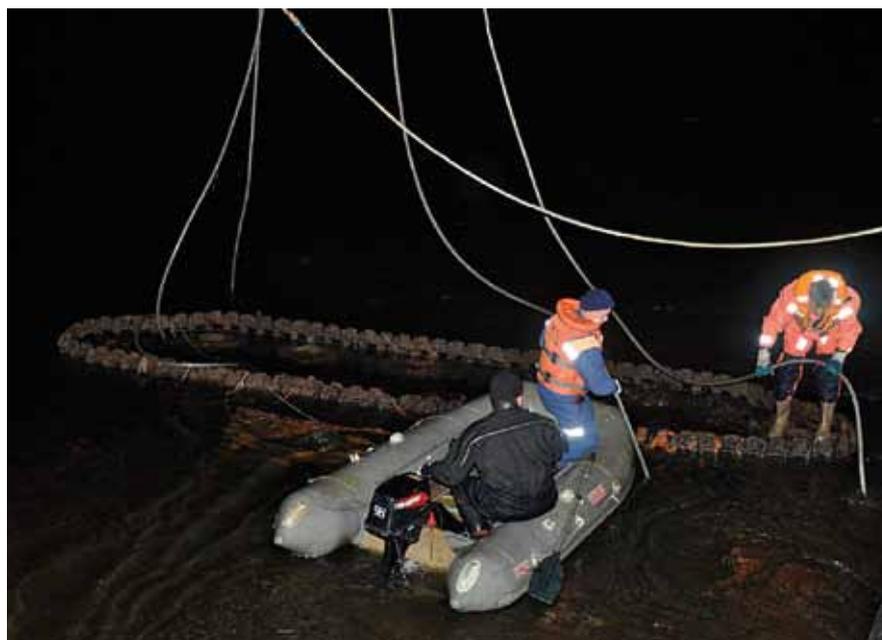
Момент промежуточной покладки танка на грунт для перестройки

Как только боковая поверхность танка появилась из воды, подъем был остановлен во избежание дальнейшего роста нагрузок в стропах за счет уменьшения архимедовой силы, а также увеличения общего веса танка из-за оставшейся в нем воды. Проблему удалось решить только после промежуточной покладки танка на грунт и распутывания стропов. Для этого плавкран сместили в сторону берега на меньшую глубину, а на корпус танка высадились первые люди. Правильное расположение стропов предопределило успешное завершение спрямления танка. Плавкран продолжил создание подъемных усилий до тех пор, пока из воды не вышли башня, корпус и гусеницы танка.

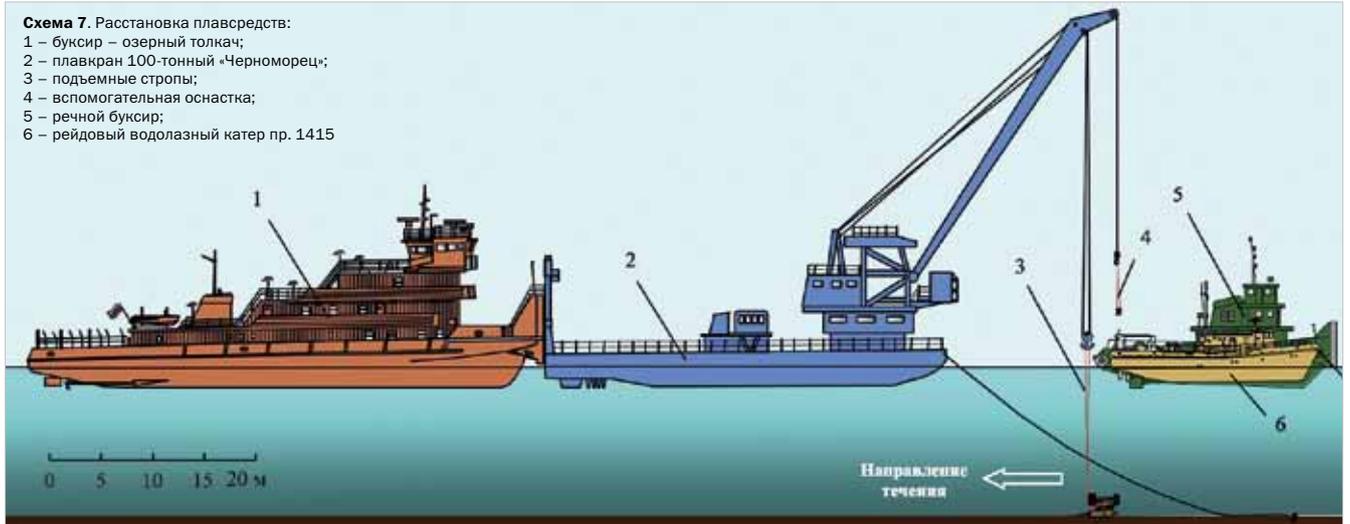
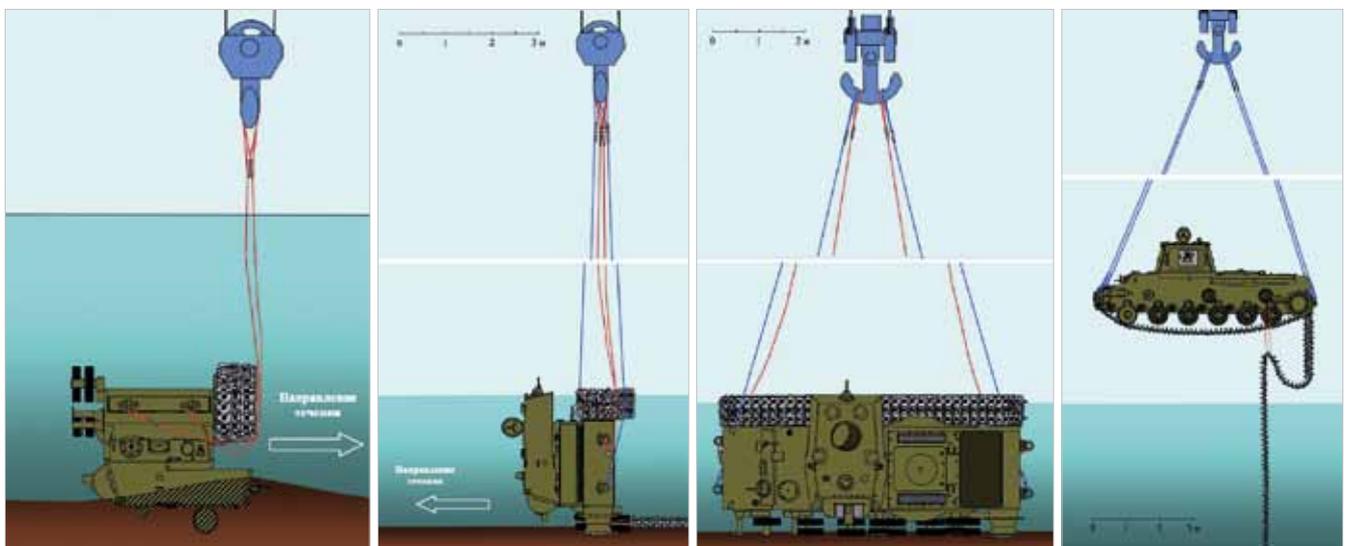
**Схемы подъема танка KB-1.** Схема 8. Остропка танка, лежащего на дне реки. Схема 9. Положение танка во время перестропки (вид сзади). Схема 10. Положение танка во время перестропки (вид со стороны плавкрана). Схема 11. Извлечение танка KB-1 из воды

Свет прожекторов освещал место работ, разгоняя темноту, и в этом свете ясно проглядывалась очередная проблема. Из четырех стропов работали, то есть были под нагрузкой, только два стропа. Два остальных безжизненно провисли. Под действием течения ближние к уцелевшей гусенице стропа, имевшие начальную слабину, соскочили. Носовой строп остался с верхней стороны, а кормовой строп — с нижней стороны гусеницы. Танк оказался в подобию люльки, что не давало ему возможности выпрямиться. Гусеница, закрепленная в корме по левому борту, сыграла роль противовеса, компенсировав вес башни.

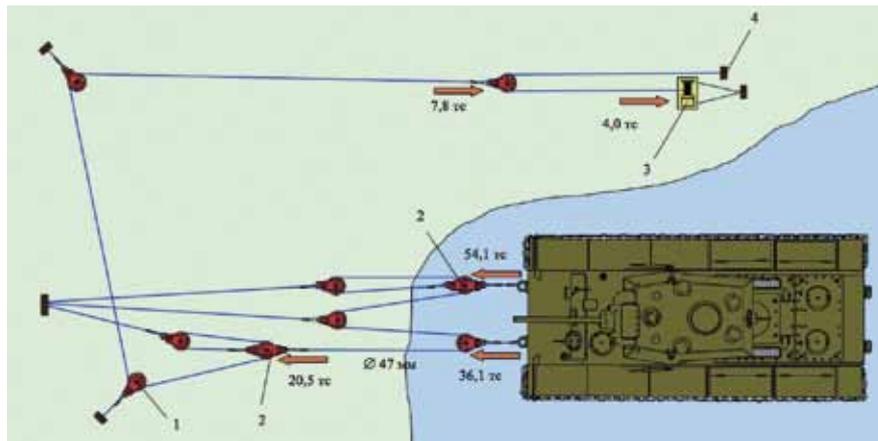
Схема 3. Схема вытаскивания на берег в 2003 году танка КВ-1 системой гиней с указанием действующих усилий: 1 – неподвижный блок; 2 – подвижный блок; 3 – лебедка (на автомобиле ЗиЛ-157); 4 – «мертвый» якорь

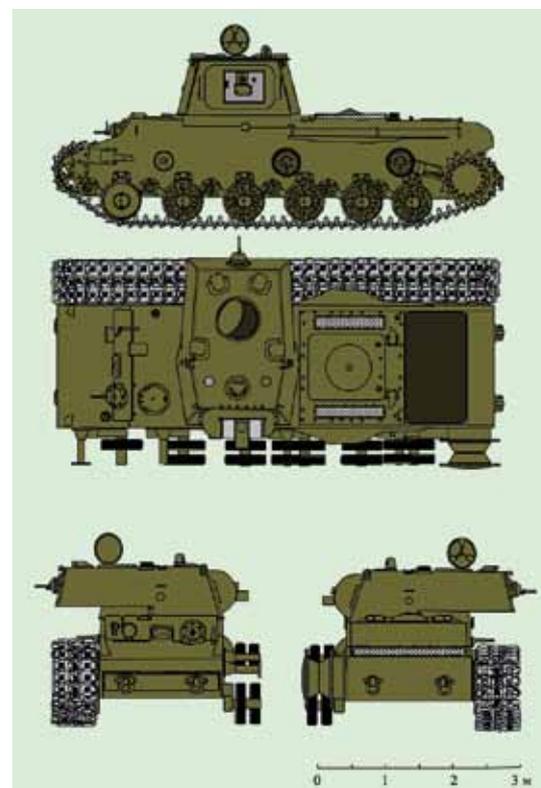
Схема 2. Тяжелый танк КВ-1 в четырех проекциях. Состояние на момент подъема в ноябре 2011 года

Водолазный осмотр показал, что левая гусеница разбита и лежит на днище танка. У него были снесены также ленивец и передние катки. Во избежание дальнейших осложнений, гусеницу закрепили короткими стропами за звездочку и за один из поддерживающих катков. Подъемные стропы закрепили таким образом, чтобы при приложении подъемных усилий танк сначала перевернулся, а затем уже поднимался в нормальном положении – башней вверх. Стропы

Поднятый танк в Шлиссельбурге перегрузили на трейлер и вывезли к месту его дальнейшей реставрации. В отличие от танка, поднятого в 2003 году, он внешне пострадал значительно сильнее. Помимо названных выше повреждений, у танка отсутствуют надгусеничные полки и другие мелкие фрагменты. Тем не менее, можно надеяться, что труд опытных реставраторов позволит возродить облик боевой машины и даже поставить ее на ход.

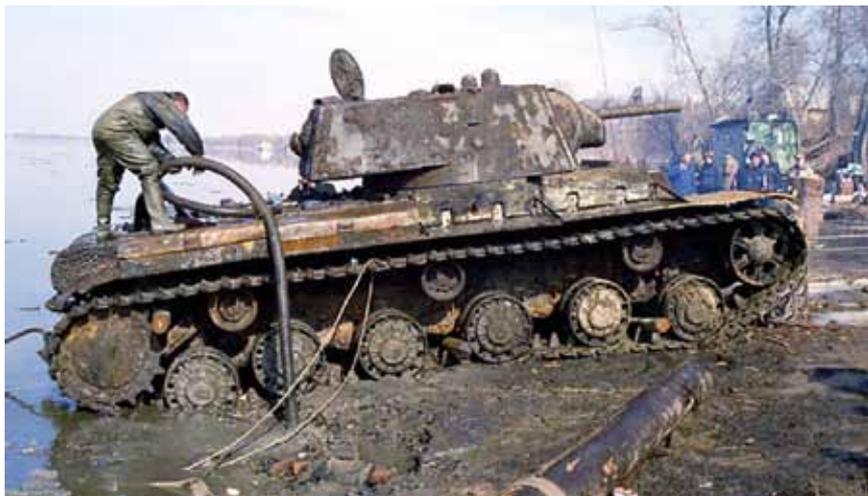
Осмотр и очистка от грунта танка KV-1, поднятого из Невы в 2003 году
