## История «Мари Роз»

Каракка «Мари Роз» была спущена на воду в 1510 году. Это был огромный по тем временам военный корабль водоизмещением около 500 тонн; на двух орудийных палубах и в надстройках он нес 91 пушку, имел экипаж около 500 человек, в т.ч. примерно 200 моряков, 200 солдат (как бы сейчас сказали – морских пехотинцев), порядка 30 артиллеристов (надо полагать – опытных наводчиков для дальнобойных пушек) и два десятка человек из свиты адмирала.

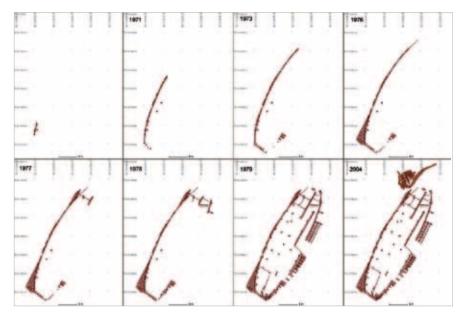
Вот так, по мере раскопок, из года в год, «Мари Роз» открывалась из толщи дна. Верхний ряд, крайний слева — то, с чего начались раскопки в 1968 г. Нижний ряд — вторая справа — раскопанная к 1970 году «Мари Роз». Крайний справа — сводная схема положения «Мари Роз» перед ее подъемом в 1982 г. и обнаруженная позднее, при раскопках 2004 г., отломившаяся от основного корпуса ее носовая часть

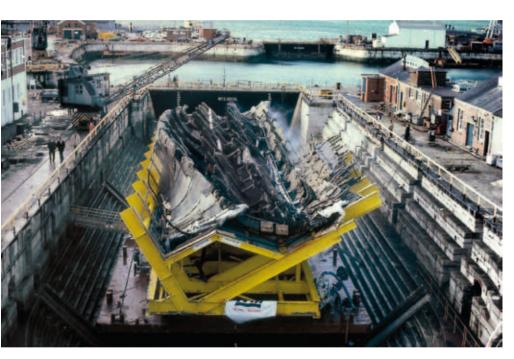
«Мари Роз», зафиксированная в ложементе, на месте своей «вечной стоянки» в сухом доке порта Портсмут. После установки ложемента док с находившейся в нем «Мари Роз» был «накрыт» специально построенным зданием-павильоном, в котором она находилась в течение более четверти века в процессе консервации

«Мари Роз» в ложементе, смонтированном на понтоне, на плаву ввели в док, ворота дока закрыли, воду откачали, и понтон с «Мари Роз» сел на заранее заготовленные на дне дока кильсоны. В этом доке корпусу «Мари Роз» было суждено провести десятилетия, вокруг него был по-

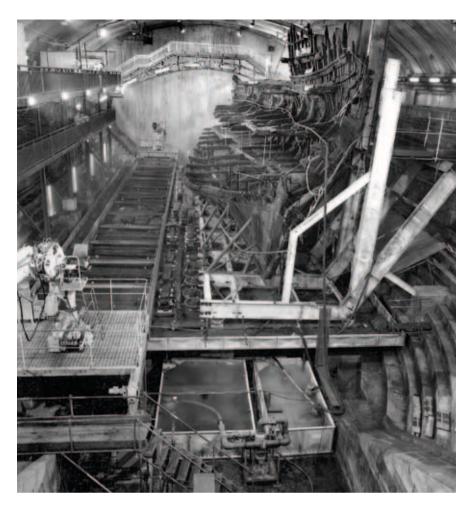
«Мари Роз» в рабочей зоне павильона. Справа борт корабля, слева – рельсовый путь, по которому перемещалась платформа с использовавшимся при реставрации корабля краном-манипулятором

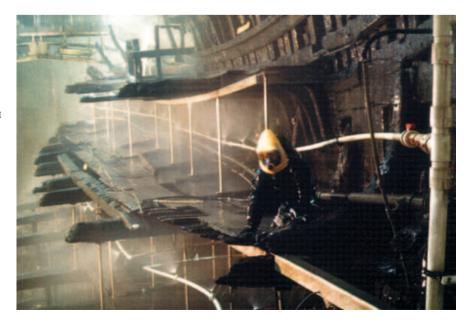
Корпус «Мари Роз» непрерывно орошался - сначала пресной водой для удаления соли морской воды из пор дерева, позднее – полиэтиленгликолем для замещения воды, пропитавшей дерево корпуса, затем воскообразным полиэтиленгликолем, предотвращающим дальнейшую деформацию. Для этой цели была смонтирована специальная дождевальная установка, распылительные головки которой создавали сплошную капельную завесу, препятствующую контакту дерева с воздухом и связанно му с этим высыханием дерева

Все это время корпус «Мари Роз» находился при температуре +5 °C, влажности около 95 % и непрерывно орошался холодной пресной водой. Это предотвращало высыхание дерева и связанную с этим неминуемую деформацию, а также рост в дереве грибков и бактерий. Холодный душ выключали 4 раза в день по одному часу для того, чтобы реставраторы могли произвести необходимые измерения и взять пробы дерева на анализ.

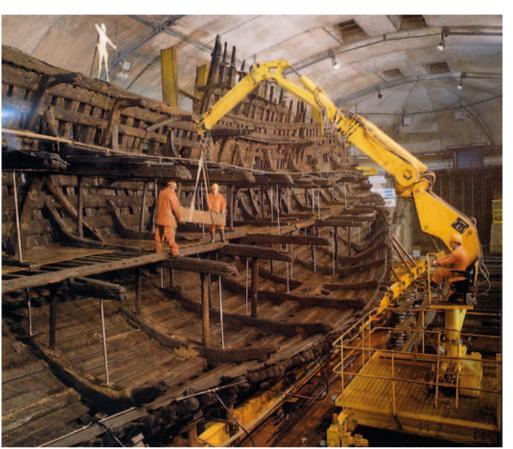
Процесс орошения прерывался несколько раз в сутки – и в эти периоды реставраторы укрепляли корпус корабля и устанавливали на свои места детали, отделившиеся от корпуса и найденные в процессе раскопок отдельно от него
