Колонны Исаакия

Закономерности повторного обретения

А.В. Краморенко, д.т.н., И.В. Матюк ■ Фото из архива авторов

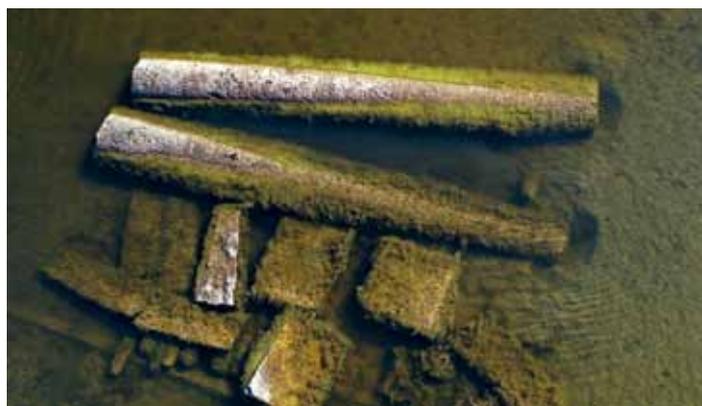
Затонувшие колонны и гранитные блоки во время отлива

кого подхода. Вес колонн на воздухе равнялся приблизительно 40 тоннам. Несмотря на то, что диаметр колонн был в 1,5–2,0 раза больше глубины в месте затопления, колонны лишь изредка появлялись своей верхней частью на поверхности, так как были глубоко погружены в песчаный грунт, выступая из него не более чем на половину с одного конца и на одну четверть с другого. Относительно друг друга колонны лежали под небольшим углом, касаясь одной кромкой. Пройти между колоннами можно было только до середины их длины. Между ближе расположенной колонной и берегом находились также грубо обработанные гранитные блоки прямоугольной формы весом на воздухе от 1,5 до 4,5 тонн. С их удаления и начались работы по подъему колонн.

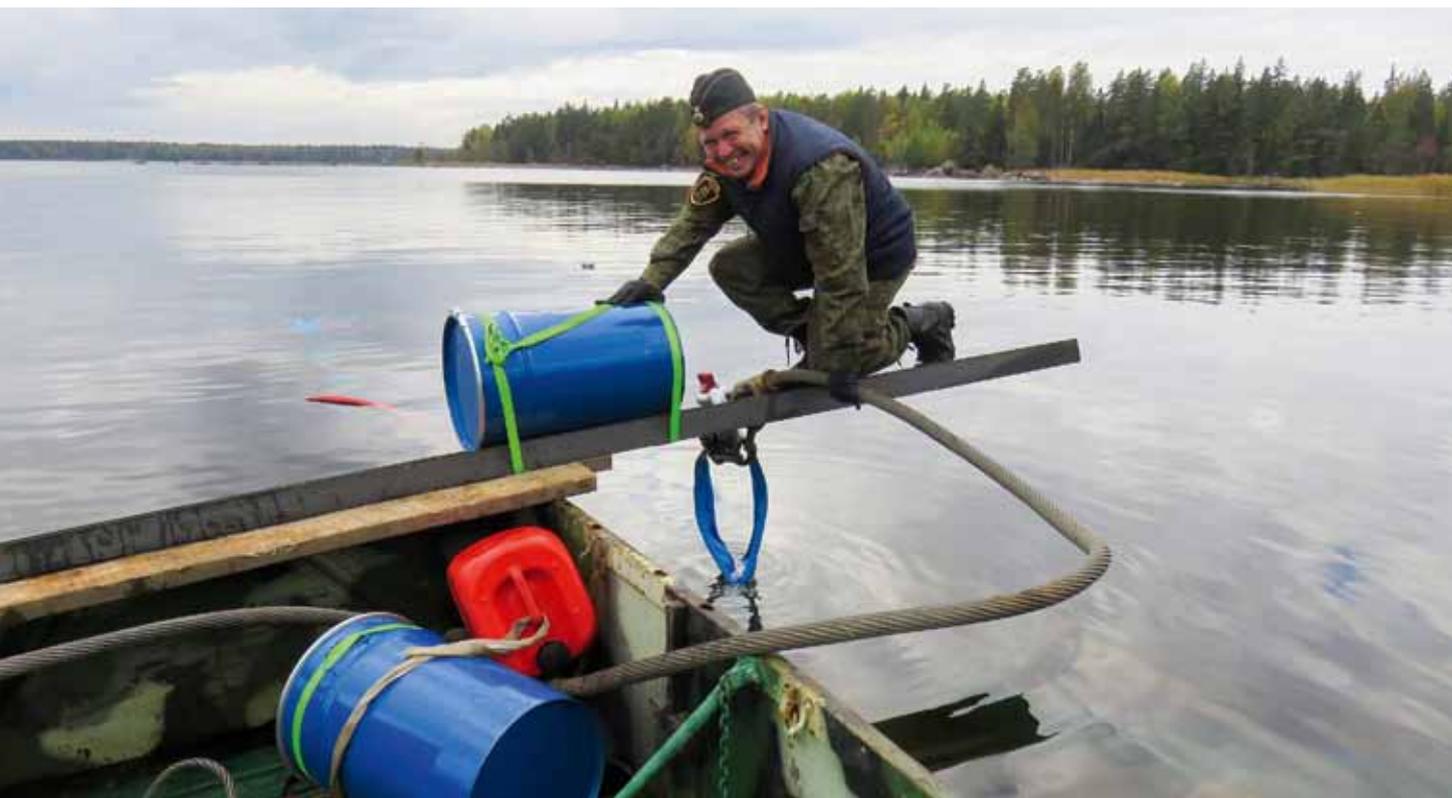
Закрепление траверс потребовало не только физической силы, но и ловкости

Собранная для вытаскивания колонн система состояла из двух ленточных 25-метровых стропов, верхней и нижней траверсы, четырех стальных коротких «танковых» стропов, попарно закрепляющих концы полотенец к составным тяговому и удерживающему канатам. Траверсы двутаврового профиля, облегченные 50-литровыми металлическими бочками, не позволяли стропам в период качения сходиться, что распределяло нагрузку и противодействовало угрозе разламывания колонн. Траверсы непосредственно не воспринимали тяговое усилие и крепились к скобам, соединявшим ленточные

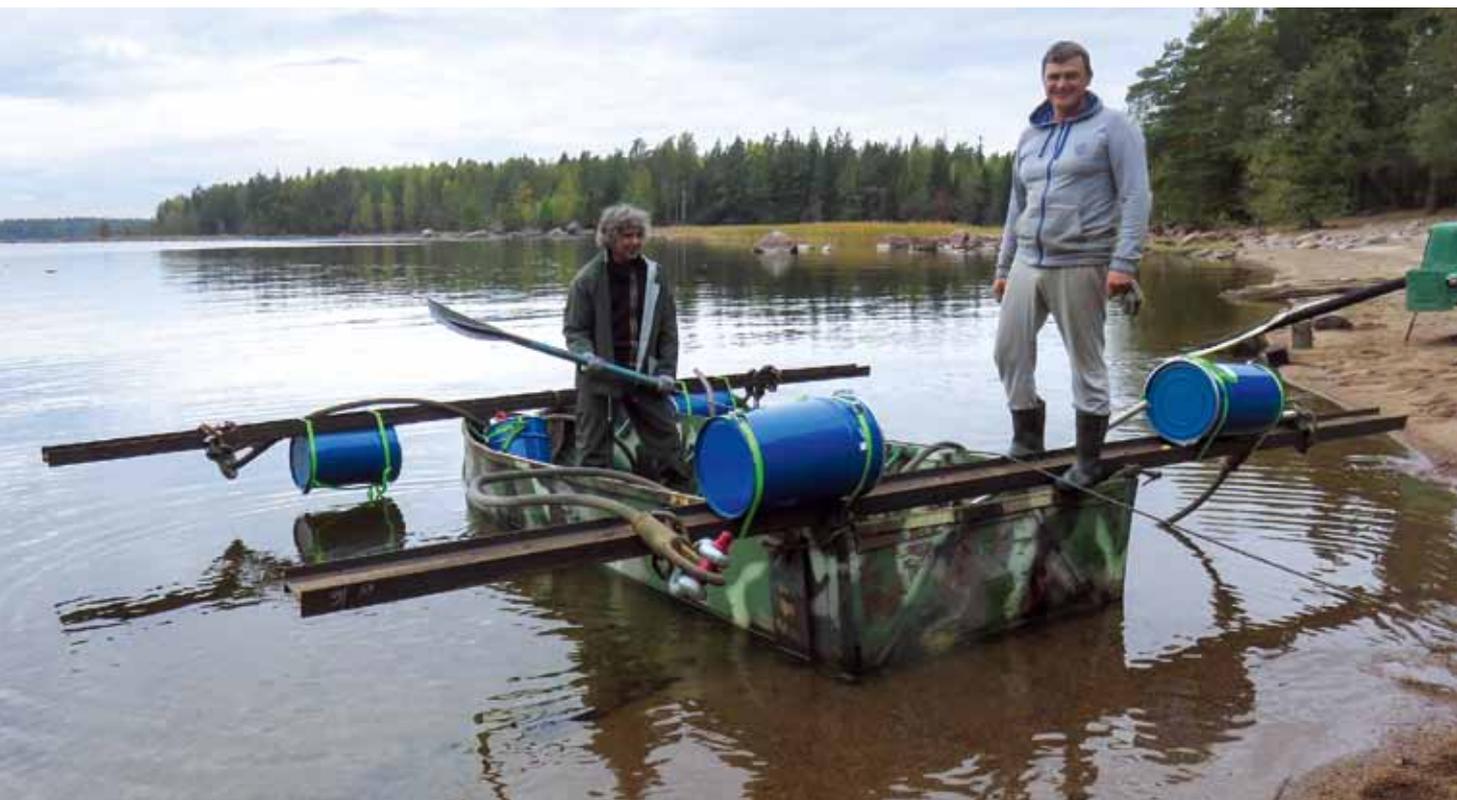
Доставка траверс. Полная вода. Вдалеке видны буйки над колоннами

Вооружение тяговой линии потребовало множества хитростей, чтобы облегчить работу с тяжелыми траверсами, скобами и стальными стропами. Траверсы с короткими стропами и тяжелыми 35-тонными скобами выложили на шлюпке-плашкоуте, отчего она приобрела достаточно необычный вид. Перемещение подобной «каракатицы» по акватории потребовало вооружения вспомогательного тонкого стропа, закрепленного над водой одним концом на берегу, а вторым концом к колонне. Получилось подобие оборудования паромной переправы, тем более ценной из-за необходимости многократного перемещения шлюпки-плашкоута по акватории, в том числе и для доставки тягового и удерживающего канатов.

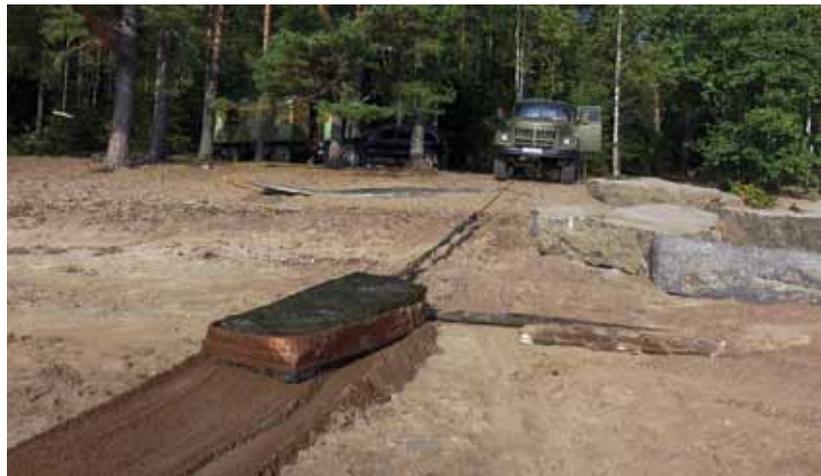
Вытаскивание на берег гранитных блоков

лось 23, что существенно удлинило время их извлечения, несмотря на применявшуюся для этого достаточно хорошо продуманную технологию. Блоки руками или лопатой со всех сторон освобождались от песка, после чего по бокам охватывались ленточным стропом, взятым на удавку. Мощности 5-тонной автомобильной лебедки было вполне достаточно, чтобы волоком вытащить каждый по отдельности блок из воды. Вспомогательная технологическая операция по удалению гранитных блоков производилась параллельно основной работе, заключающейся в создании «мертвого» якоря, которому предстояло принять всю нагрузку при вытаскивании колонн.

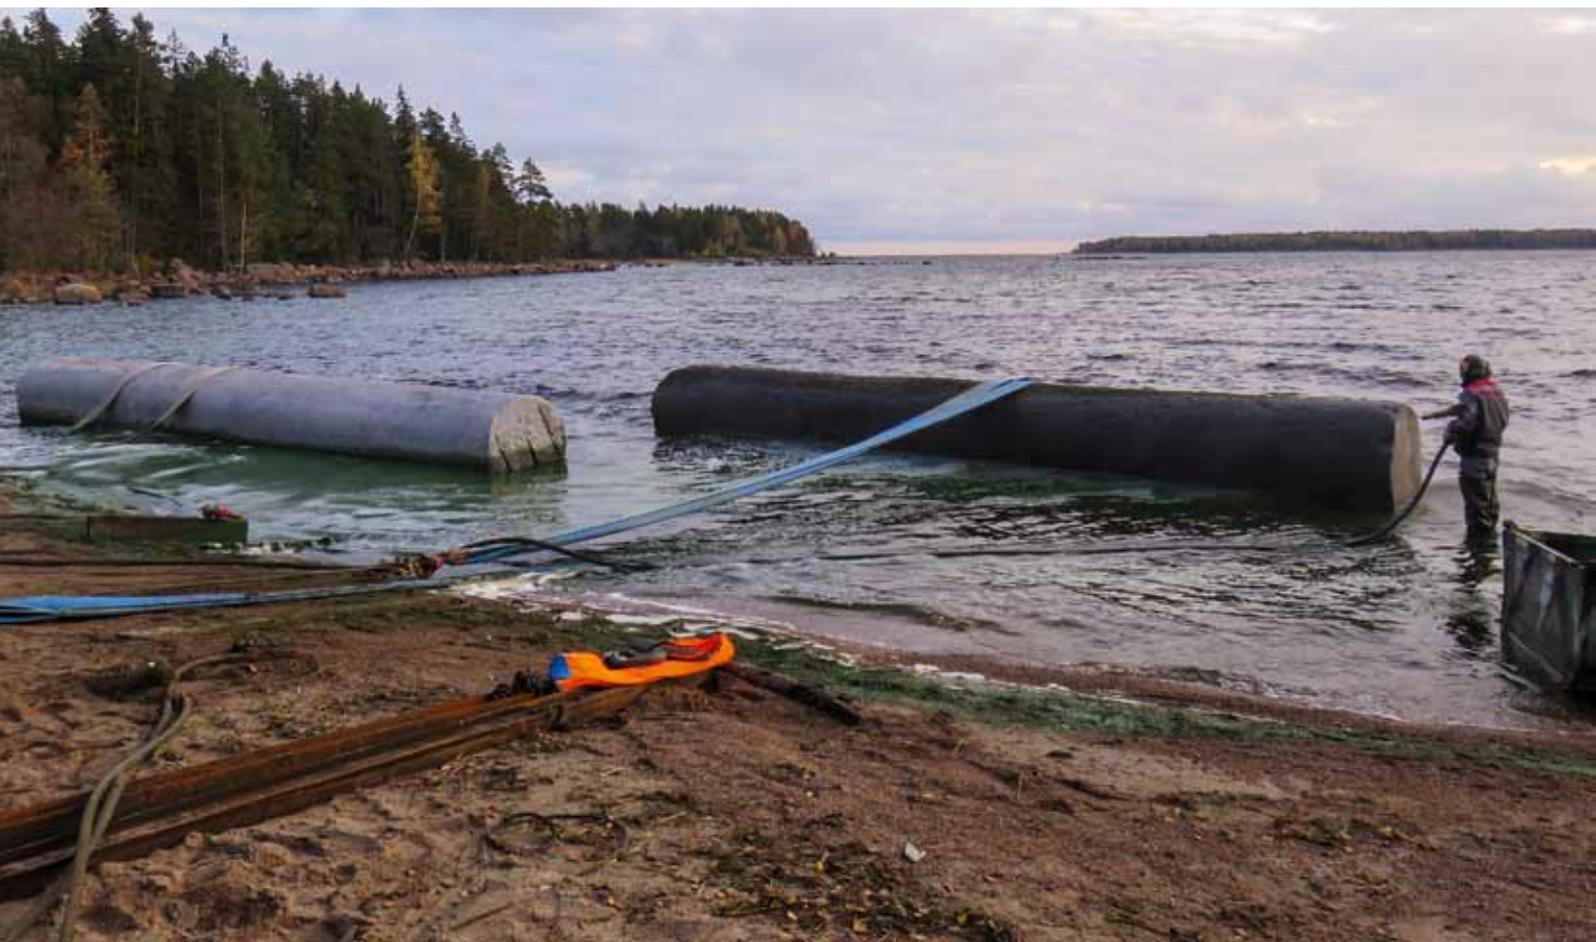
Очистка колонны с помощью пескоструйной установки началась, когда часть ее еще находилась в воде

Вековой гранит колонн и каменных блоков, носящий звучное и, к счастью, не оправдавшее себя название «раппакиви», был очищен пескоструйной установкой от обрастания еще на завершающем этапе подъема и получил благородный серый оттенок. Колонны вновь обрели утерянную красоту, подтверждая неслучайное отнесение гранитных колонн Санкт-Петербурга к объектам всемирного наследия ЮНЕСКО.

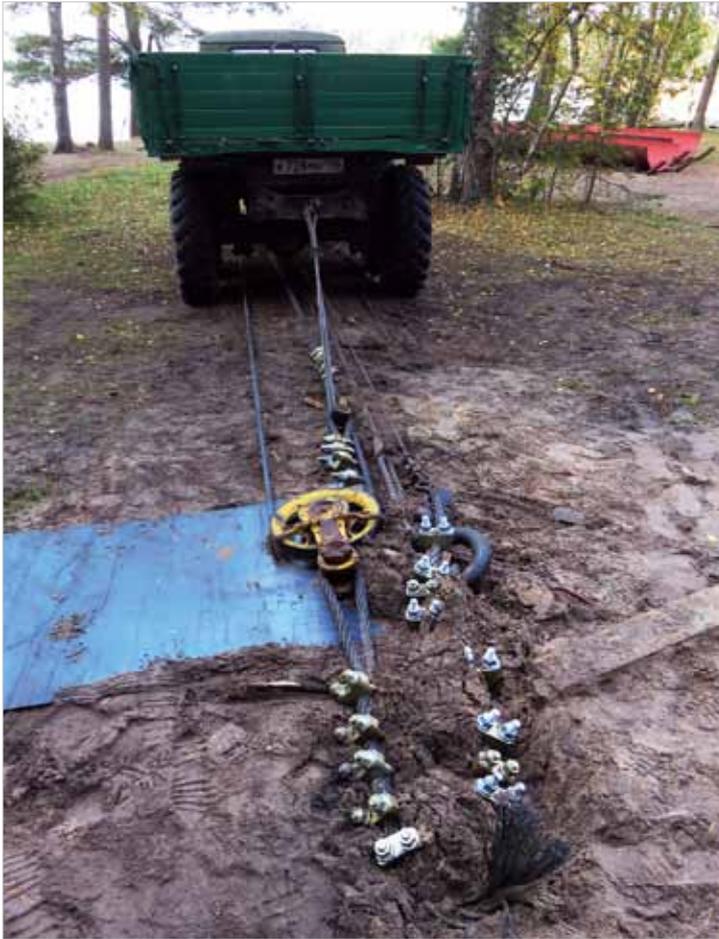
Его Величество полиспаст

1 октября, через две недели с момента начала работ, собрали гиневую систему и приложили усилие к тяговому канату. Гиневая система состояла из основных гиней, состоящих из коренного блока и подвижного двушкивного блока, и контргиней, сформированных на основе малого 5-тонного блока. Контргини увеличивали тяговое усилие автомобильной лебедки с 5 до 10 тс, а основные гини умножали его еще в четыре раза. Усилия в 40 тс вполне должно было хватить для перемещения колонны при условии размыва песка перед ней. В далеком прошлом поднимаемым колоннам уже приходилось ощущать воздействие полиспастов, активно применявшимся, судя по старинным рисункам, при отделении гранитных глыб в каменоломнях. Каменоломня, откуда в свое время колонны были добыты, находилась в зоне прямой видимости на полуострове Вартиосаари. Прошлое и настоящее тесно переплетаются в деяниях рук человеческих.

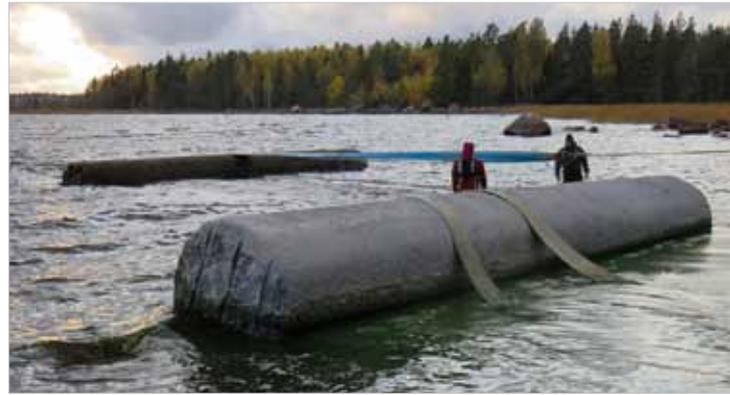
Обе колонны перемещены к берегу

Постепенно, продергивая ленточные стропы назад и укорачивая тяговый и удерживающий канаты, первую колонну выкатили на берег. Извлечение второй колонны было выполнено уже по отработанной технологии и прошло успешно, несмотря на резкий подъем воды, вызванный нагонной волной при изменившемся ветре, носившем шквальный характер.

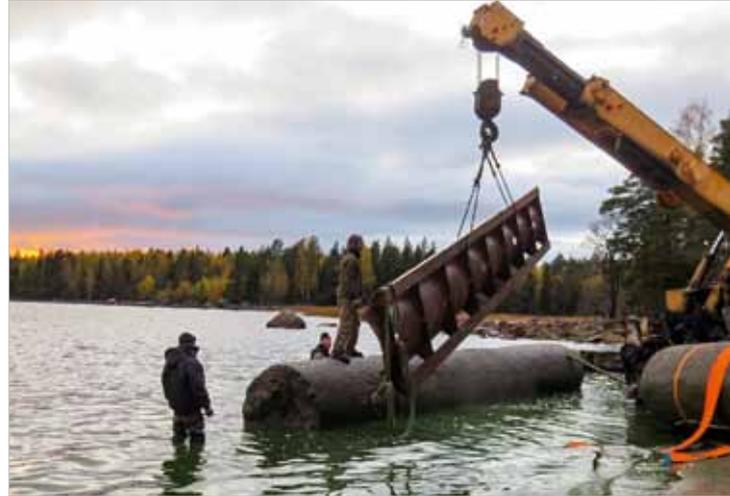
Установка ложементов

Завершающим этапом стала эвакуация колонн с берега. На каждую из колонн была положена металлическая подставка — ложемент, которая с завершающим поворотом колонны при

продольном перемещении оказалась под ней. Подставки позволили свободно и точно провести подъемные ленточные стропы под колоннами и, главное, способствовали распределению нагрузки при погрузке колонн на грузовые машины мощным гусеничным береговым краном — трубным погрузчиком, не без приключений доставленным в район работ. С его же помощью в дальнейшем была произведена выгрузка колонн и на музейной площадке в Выборге.

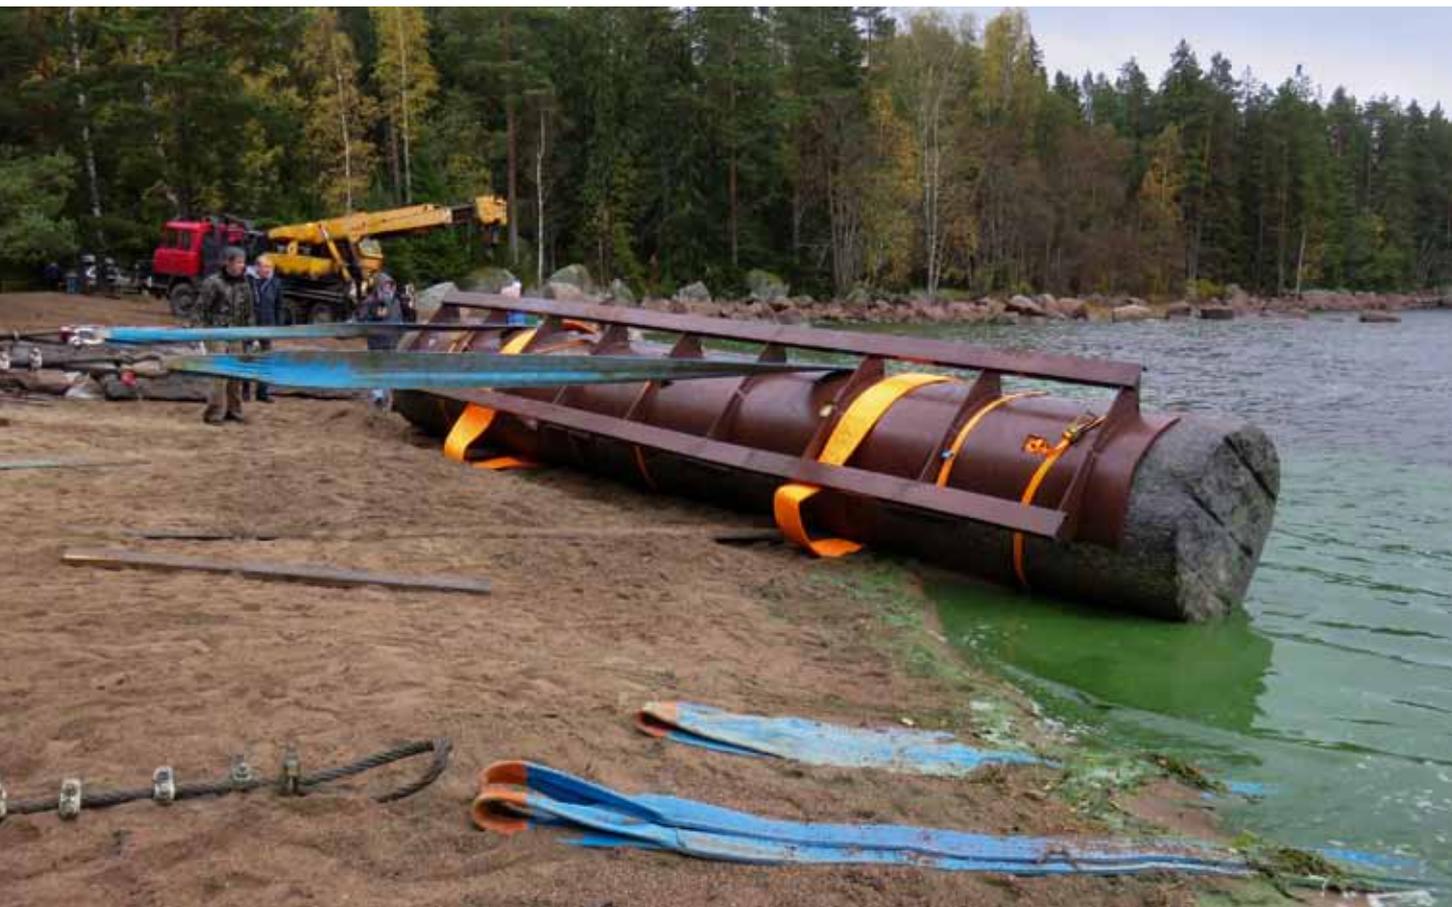
Для того чтобы ложемент оказался снизу, колонну следовало еще раз повернуть

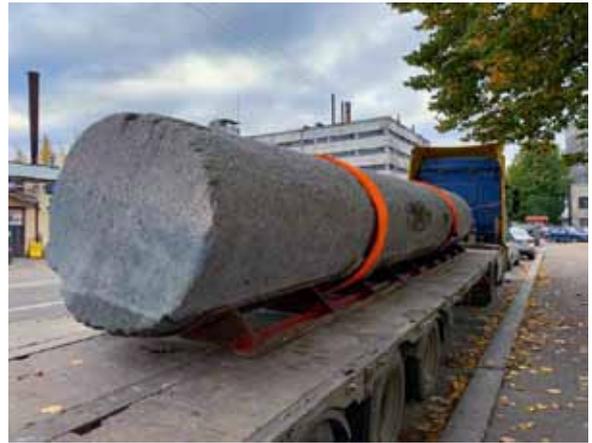
Колонна трейлером доставлена в Выборг
