# Подъем из Невы танка КВ-1

Андрей Краморенко, Андрей Шпигель ■ фото из архива авторов

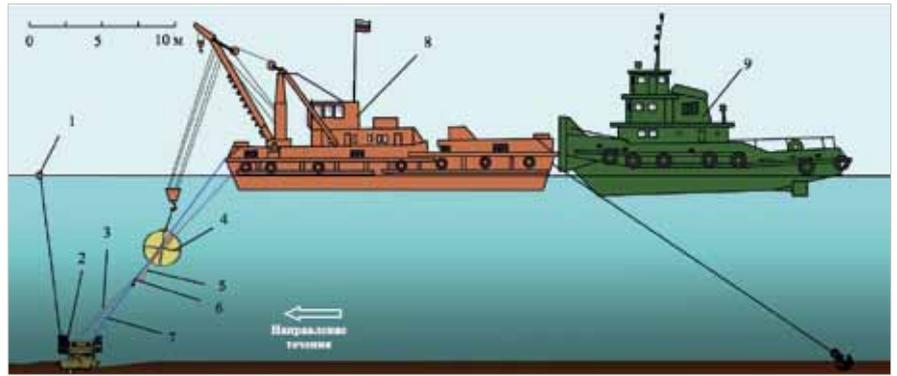
**Схема 4.** Не реализованная комбинированная схема подъема танка KB-1, рассматривавшаяся в 2007 году: 1 – буюк; 2 – поднимаемый объект; 3 – ходовой пропиленовый конец; 4 – судоподъемный понтон ССП-80; 5 – строп понтонный стальной; 6 – скоба такелажная; 7 – направляющий стальной конец; 8 – плавкран грузо-подъемностью 25 тс; 9 – речной буксир-толкач

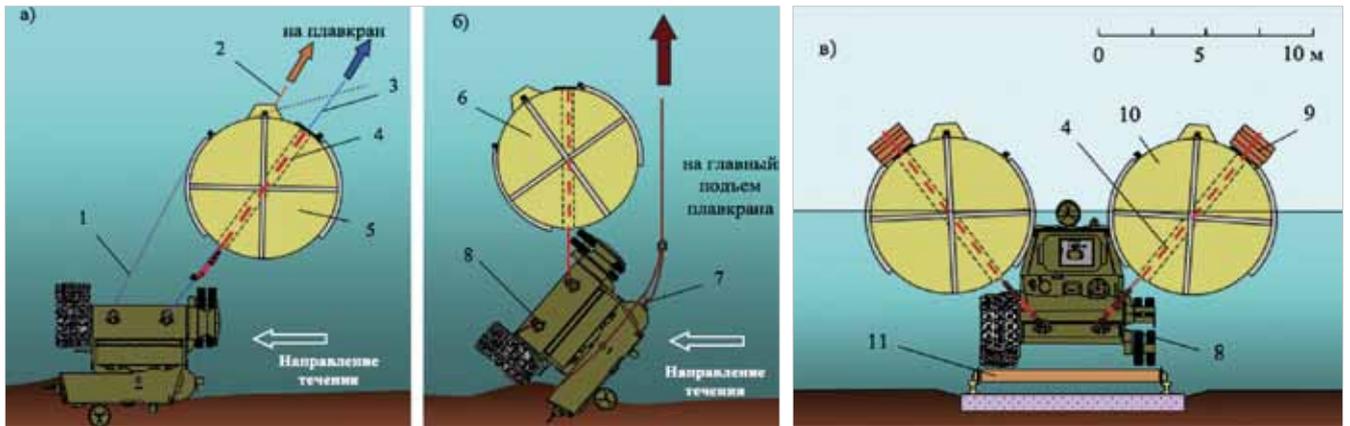
**Схема 5.** Не реализованная комбинированная схема подъема танка KB-1, рассматривавшаяся в 2007 году (продолжение): а) остропка 80-тонного стального судоподъемного понтона; б) переворачивание; в) подъем на понтонах с установкой на слип; 1 – ходовой пропиленовый конец; 2 – «усы», на которых опускают понтон; 3 – стальной направляющий проводник; 4 – строп понтонный со скобой на конце; 5 – не продутый понтон ССП-80; 6 – понтон с продутыми концевыми отсеками; 7 – строп подъемный с «усами»; 8 – обух буксировочный; 9 – клетка; 10 – полностью продутый понтон; 11 – слип

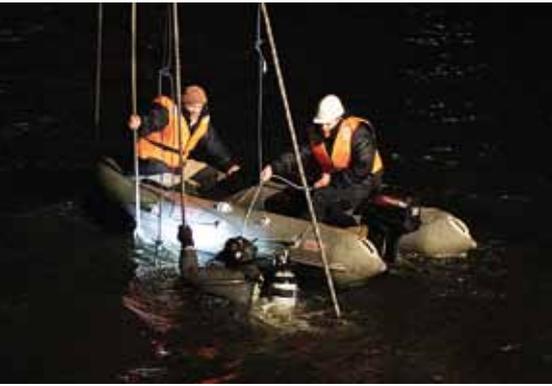
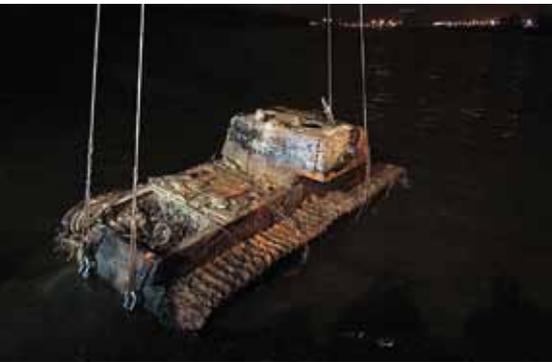
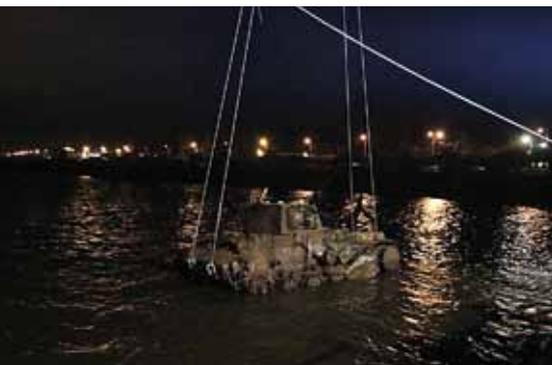
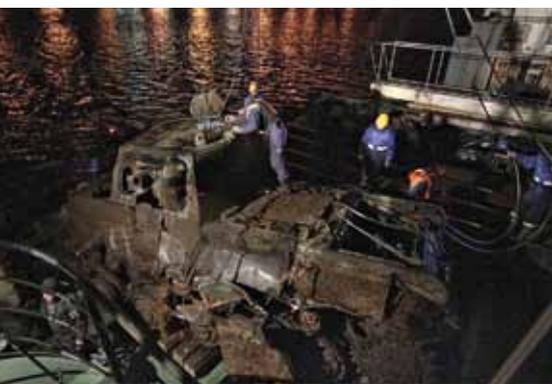
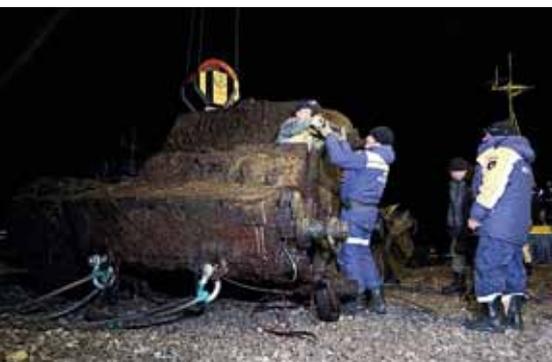
Схема 2. Тяжелый танк КВ-1 в четырех проекциях. Состояние на момент подъема в ноябре 2011 года

Водолазный осмотр показал, что левая гусеница разбита и лежит на днище танка. У него были снесены также ленивец и передние катки. Во избежание дальнейших осложнений, гусеницу закрепили короткими стропами за звездочку и за один из поддерживающих катков. Подъемные стропы закрепили таким образом, чтобы при приложении подъемных усилий танк сначала перевернулся, а затем уже поднимался в нормальном положении – башней вверх. Стропы

Поднятый танк в Шлиссельбурге перегрузили на трейлер и вывезли к месту его дальнейшей реставрации. В отличие от танка, поднятого в 2003 году, он внешне пострадал значительно сильнее. Помимо названных выше повреждений, у танка отсутствуют надгусеничные полки и другие мелкие фрагменты. Тем не менее, можно надеяться, что труд опытных реставраторов позволит возродить облик боевой машины и даже поставить ее на ход.

пути в тыл. Подбитый танк эвакуировали с плацдарма, не сумев его восстановить в полевых условиях. Об этом свидетельствует демонтированное орудие и снятая броневая крышка над отделением трансмиссии.
