Подводная лодка «Щ-216»

поиск, идентификация, обследование

Сергей Воронов, Виктор Вахонеев, КРУ «Черноморский центр подводных исследований» ■ фото из архива авторов

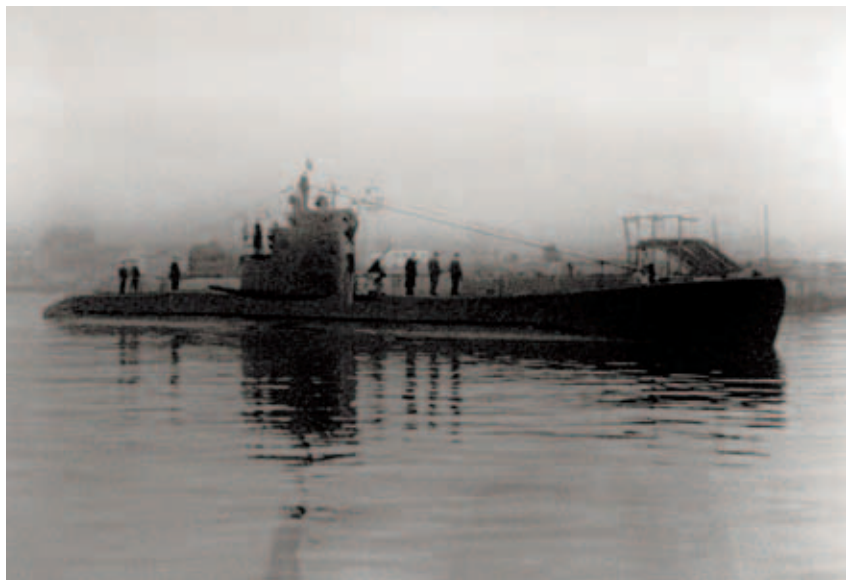
Произведено визуальное обследование грунта в радиусе 60 метров вокруг затонувшей подводной лодки (ЗПЛ). Грунт ровный, илистый, песок, ракушка. Местами грунт сильно зарос ракушкой. Преобладающие глубины в районе нахождения ЗПЛ — 53 метра.

ЗПЛ лежит килем на грунте генеральным курсом 165°. На основании анализа инструментальных данных, а также визуального осмотра определено, что носовая часть смещена влево относительно диаметральной плоскости основной части ЗПЛ на 5–7°. Крен ЗПЛ определен визуально по основным конструктивным элементам и имеет следующие значения: в носовой части — 10–15° на правый борт, в кормовой части — 15–20° на правый борт.

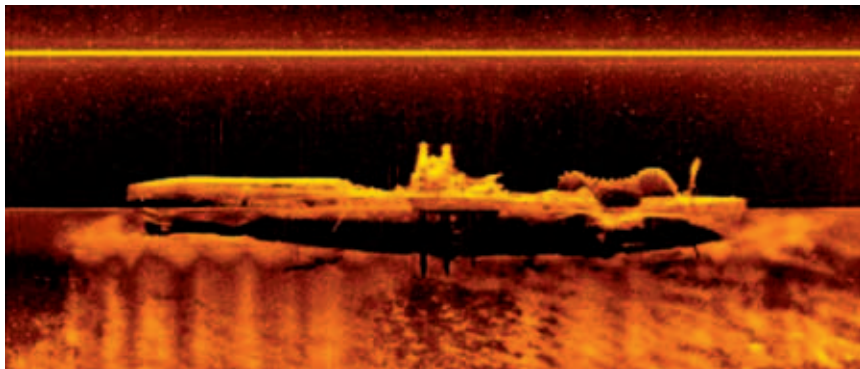
В районе 1 и 2 отсеков ЗПЛ зафиксировано разрушение легкого и прочного корпусов ЗПЛ, которое могло быть вызвано воздействием взрыва глубинной бомбы с последующей детонацией боезапаса внутри корпуса. С левого борта в районе повреждения зафиксированы множественные трещины и разломы легкого и прочного корпусов ЗПЛ. Также наблюдается разрушение прочного корпуса как с левого, так и с правого бортов до уровня грунта. Видимая часть повреждения внутри корпуса завалена металлическими конструкциями, занесена грунтом (илом).

На 15 шпангоуте (далее — шп.) в носовой части в легком корпусе наблюдается якорное устройство с цепным барабаном. Носовая артиллерийская установка находится на штатном месте в районе 35 шп. Наблюдается сильное опутывание сетями рыболовных тралов. Установка закреплена на фундаменте. Вокруг установки отсутствует легкий корпус. В центральной части ЗПЛ легкий корпус от носового орудия до системы газового выхлопа дизелей и рубки отсутствует. Ограждение боевой рубки в районе с 37 по 50 шп. разрушено, обильно опутано сетями рыболовных тралов, стальными и капроновыми тросами.

По левому борту в районе 38 шп. наблюдается антенна радиопеленгатора, которая закреплена за фрагмент верхней части ограждения боевой рубки. Фрагмент ограждения смещен в нос и вниз к носовой артиллерийской установке на левый борт. В районе с 40 по 44 шп. располагаются шахты зенитного и командирского перископов, меж-

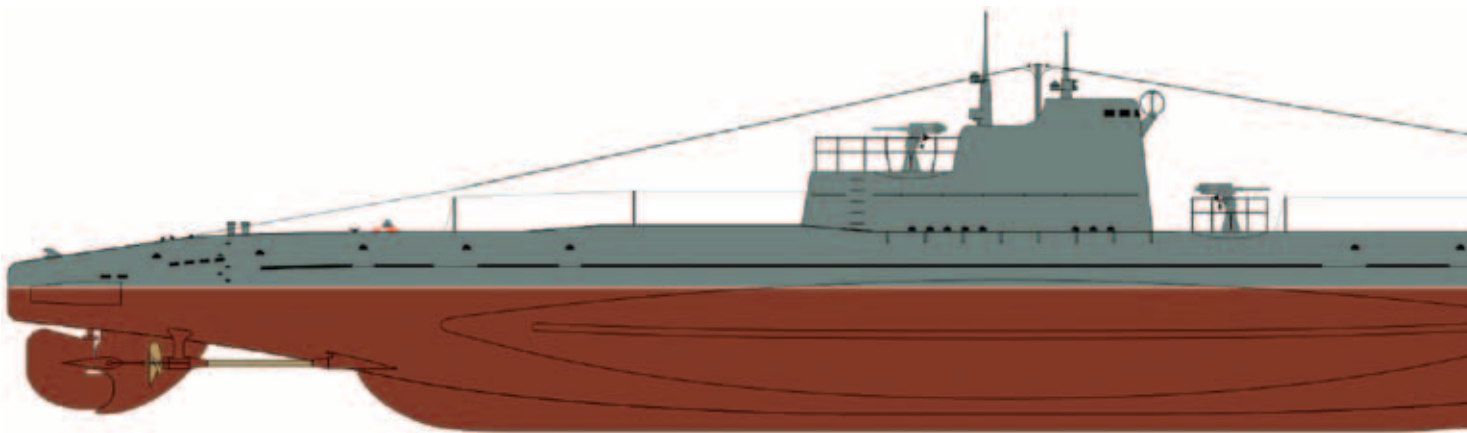
В ходе проведения подводно-технических работ по обследованию затонувшей подводной лодки водолазами были выполнены замеры толщины корпуса подводной лодки с использованием подводного ультразвукового прибора «Цигнус». Замеры проводились в пяти зонах по правому и левому бортам в верхней, средней и нижней частях корпуса. В результате проведенных замеров установлено, что толщина прочного корпуса подводной лодки в результате коррозии снизилась на 26–40 %. По результатам обследования выявлены многочисленные трещины прочного корпуса в районе 1-го и 2-го отсеков.

По результатам визуального осмотра легких конструкций обнаружены многочисленные районы сквозной коррозии. Кроме того, по результатам осмотра кормовой части ограждения прочной рубки, поднятой на борт вместе с кормовой артиллерийской установкой, возможно утверждать, что материал легких конструкций остаточной прочности практически не имеет.
