Подъем парома «Севоль» 6825 тонн с 44 метров

д.т.н. А.В. Краморенко, к.т.н. В.В. Асминин ■ фото из архива авторов

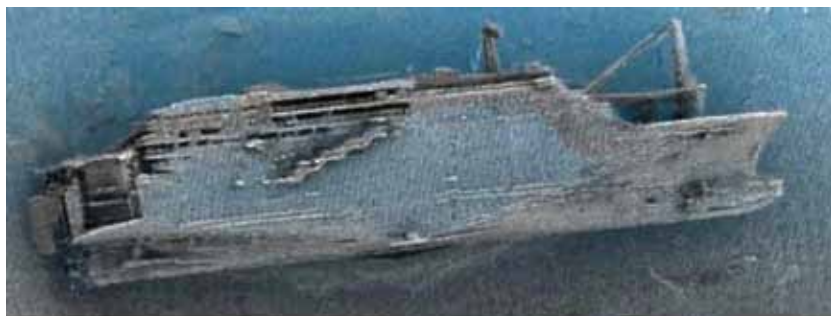
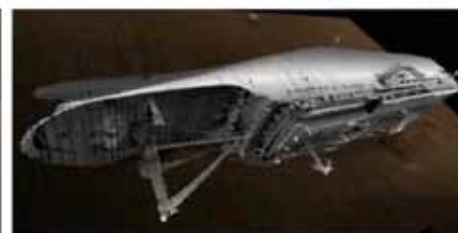
Изображение парома «Севоль» на грунте, полученное с помощью многолучевых эхолотов

Первым шагом к подъему стало тщательное обследование затонувшего парома. С помощью многолучевых эхолотов были получены точные объемные изображения лежащего на грунте судна. Обследование показало, что паром неглубоко погрузился в грунт, а в его оконечностях имеются подзоры, обусловленные формой корпуса, в которые сравнительно легко можно завести судоподъемные стропы без разработки водолазами туннелей под корпусом.

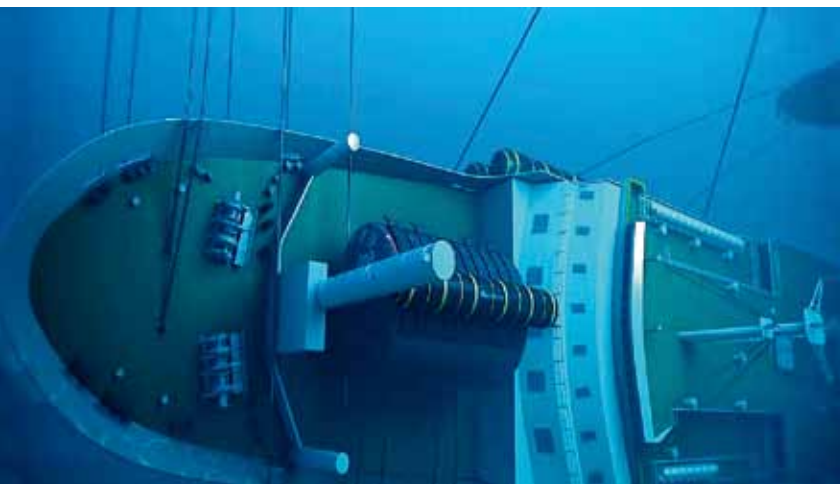
Расположение судоподъемных понтонов

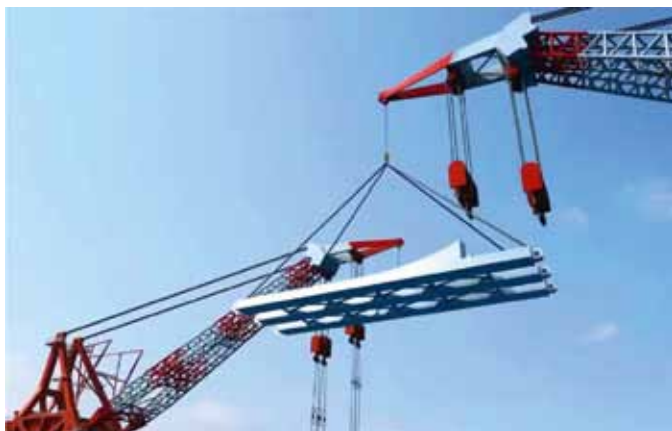
Плавучий кран, применявшийся для подъема носовой оконечности парома «Севоль» при установке прочных опорных балок

При острожке носовой оконечности парома были использованы все возможные меры рассредоточения подъемных усилий. Стропы завели в клюзы, в туннель носового подруливающего устройства, пропустили в обхват корпуса через вырезы в фальшбортах, чтобы не допустить их разрушения. Носовая оконечность парома без значительных разрушений была приподнята плавкраном, установленным над местом работ на четырех якорях. Второй плавкран обеспечил заведение под корпус поднимаемого

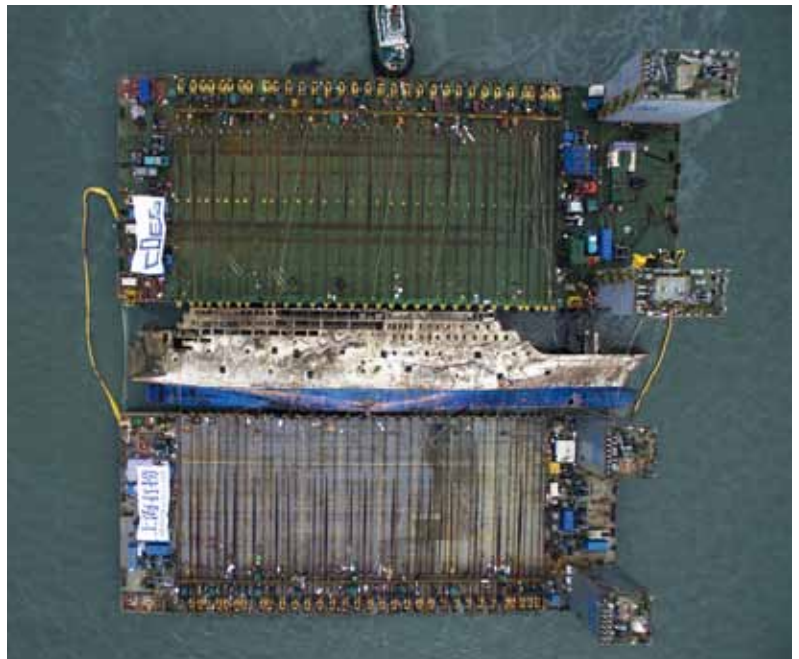
Баржи-площадки с размещенными на них гидравлическими домкратами за работой

и «Жао Шанг Жонг Гонг 2», каждая длиной 150 и шириной 50 м, были дооборудованы в общей сложности 66-ю горизонтально расположенными гидравлическими домкратами, принцип действия которых был аналогичен принципу действия шаговых тросовых домкратов, использовавшихся при подъеме атомной подводной лодки К-141 «Курск» и при спрямлении лайнера «Коста Конкордия». С учетом подъемного веса парома с опорными балками, равного 8300 т, на каждый гидравлический домкрат в процессе подъема приходилась нагрузка по 125–150 т. Главным условием успеха работы созданного грузоподъемного комплекса являлось обеспечение синхронной работы гидравлических домкратов, шаг за шагом, на несколько сотен миллиметров, поднимающих паром к поверхности. Компенсация динамических нагрузок, возникающих в грузонесущих связях вследствие асинхронной вертикальной качки подъемных барж-площадок, достигалась за счет включения в состав каждого домкрата гидравлического компенсатора качки с интегрированным следящим механизмом.

тигнутом положении, после чего зажимы на подвижной части домкрата были разжаты, что позволило сдвинуть их обратно в сторону бортов барж, обращенных к парому. Здесь произошел повторный захват грузонесущих связей зажимами подвижных частей домкратов. После ослабления неподвижных зажимов подвижные части сделали следующий шаг.

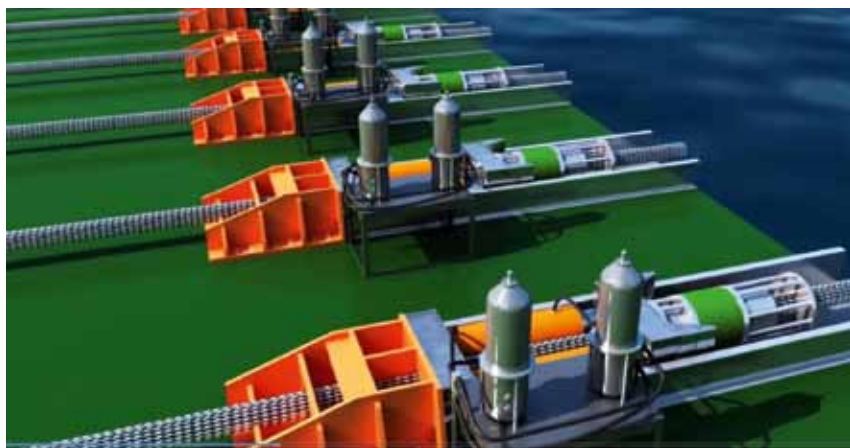
Гидравлические домкраты, горизонтально установленные на палубах барж-площадок

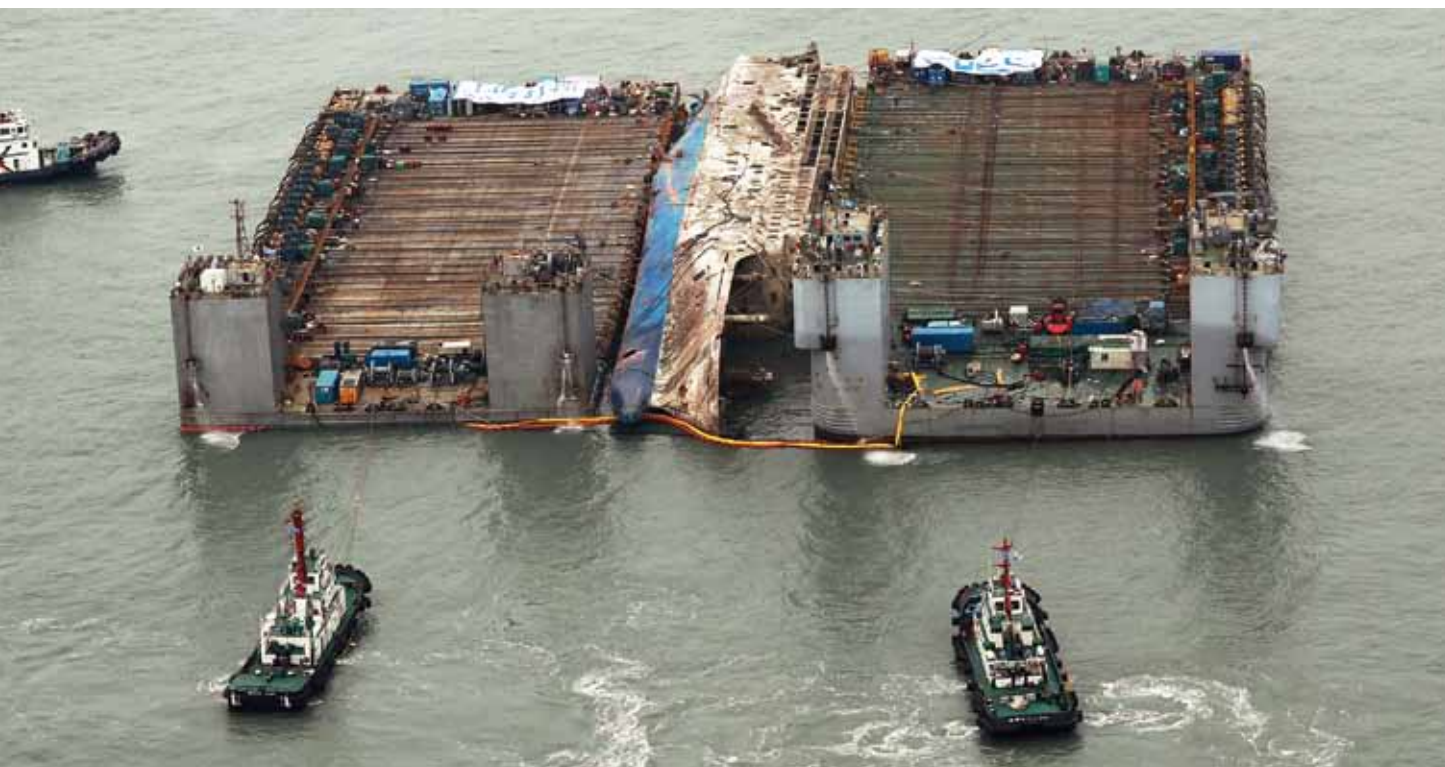
Транспортировка поднятого двумя баржами-площадками парома «Севоль» к месту погрузки на ТПС «Уайт Марлин»

Система «две баржи—паром» в поперечном сечении была достаточно стабильной под действием силы тяжести. Во избежание продольных перемещений после подъема обе баржи и поднятый паром были соединены между собой прочными продольными найтовыми. Все это позволило с помощью пяти буксиров переместить баржи вместе с поднятым паромом на расстояние в 3 морские мили к месту, где

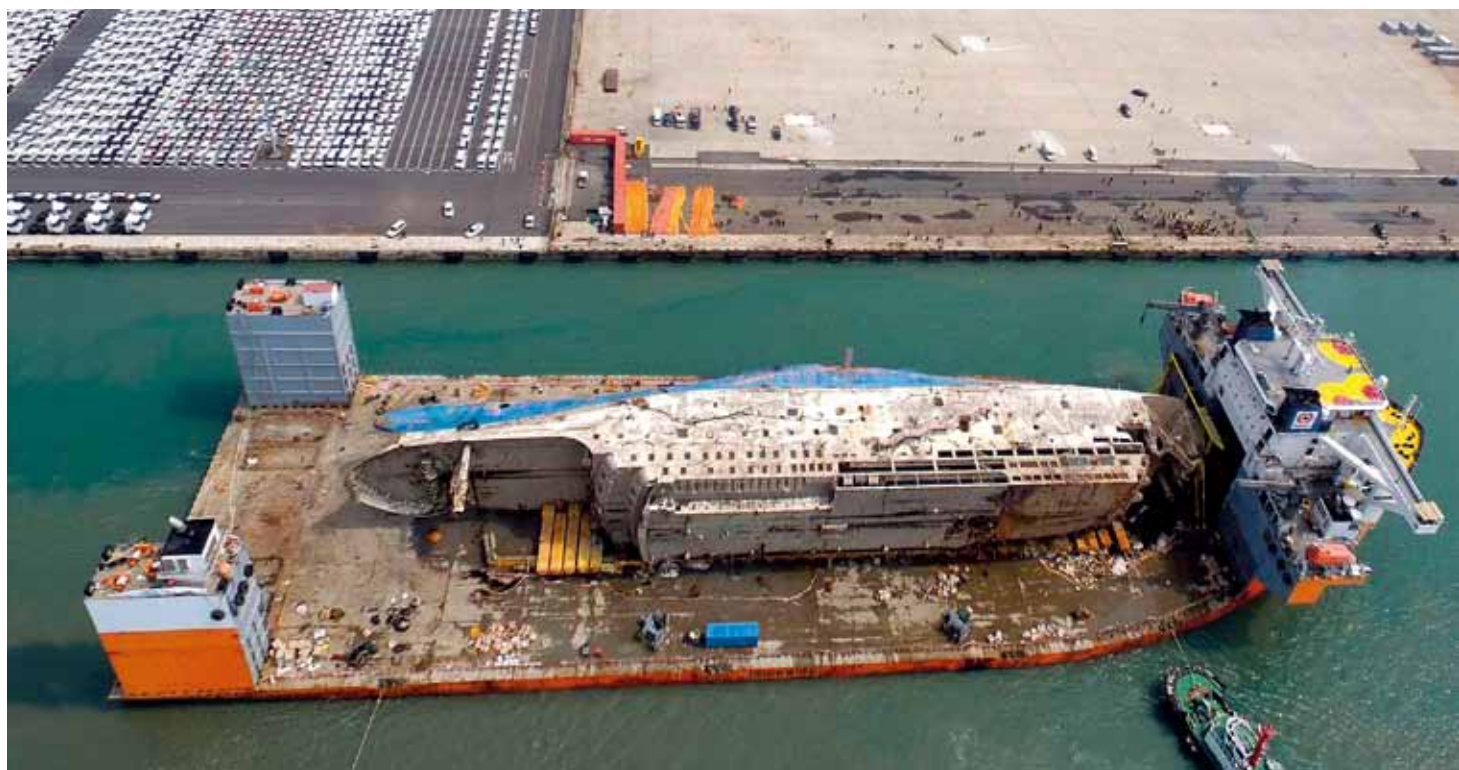
ТПС «Уайт Марлин» с поднятым паромом «Севоль» на грузовой палубе

в готовности к приему груза находилось ТПС «Уайт Марлин» («White Marlin»), принадлежащее голландской компании «Доквайз» («Dockwise»). Принцип действия ТПС достаточно прост. Принимая воду в обширные балластные танки, судно погружается по рабочую ватерлинию. Над водой остается только островная надстройка в носовой части и вершины двух башен в корме. Грузовая палуба при этом уходит под воду на 9–10 м. Транспортируемый объект на плаву заводят над грузовой палубой и выставляют над ней. Затем ТПС откачивает воду из балластных танков, медленно всплывает и принимает на себя вес плавучего объекта, полностью поднимая его из воды. Именно так и действовало при подъеме парома «Севоль» ТПС «Уайт Марлин», грузоподъемностью 72 000 т. На его грузовой палубе располагались три параллельные продольные доковые дорожки, на которые легли опорные балки, заведенные под левый борт парома.

Всплытие ТПС «Уайт Марлин» было остановлено, когда вес парома был передан на его грузовую палубу, погруженную в воду на расстояние, превышающее осадку барж-площадок порожнем. На этом этапе водолазами были отсоединены грузонесущие связи, после чего баржи-площадки отвели в сторону, предоста-
