Подъем парома «Севоль» 6825 тонн с 44 метров

д.т.н. А.В. Краморенко, к.т.н. В.В. Асминин ■ фото из архива авторов

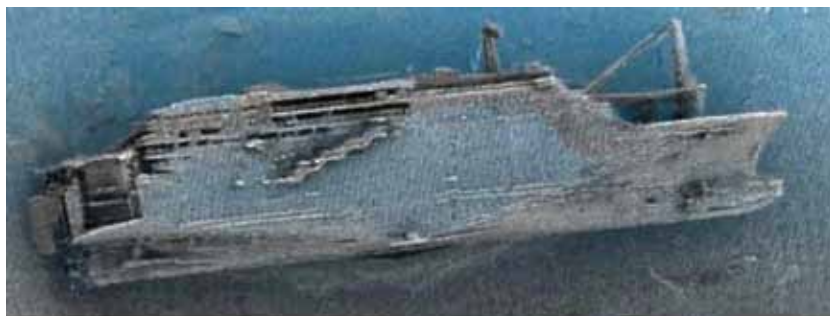
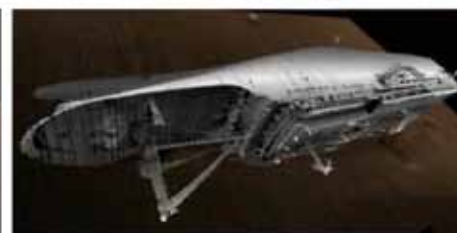
Изображение парома «Севоль» на грунте, полученное с помощью многолучевых эхолотов

Первым шагом к подъему стало тщательное обследование затонувшего парома. С помощью многолучевых эхолотов были получены точные объемные изображения лежащего на грунте судна. Обследование показало, что паром неглубоко погрузился в грунт, а в его оконечностях имеются подзоры, обусловленные формой корпуса, в которые сравнительно легко можно завести судоподъемные стропы без разработки водолазами туннелей под корпусом.

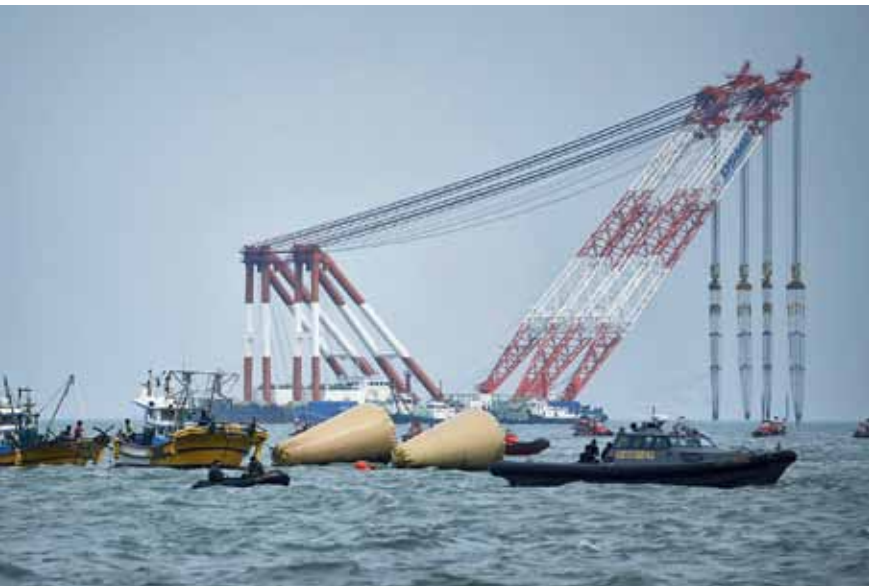
Плавучий кран, применявшийся для подъема носовой оконечности парома «Севоль» при установке прочных опорных балок

Один плавкран приподнимал носовую оконечность парома, второй обеспечивал заведение под корпус судна соединенных между собой стальных опорных балок.
